PLANO MUSEOLOGICO

MUSEU ANTONIO SELISTRE DE CAMPOS

2024-2034

2. DIAGNÓSTICO ARQUITETÔNICO

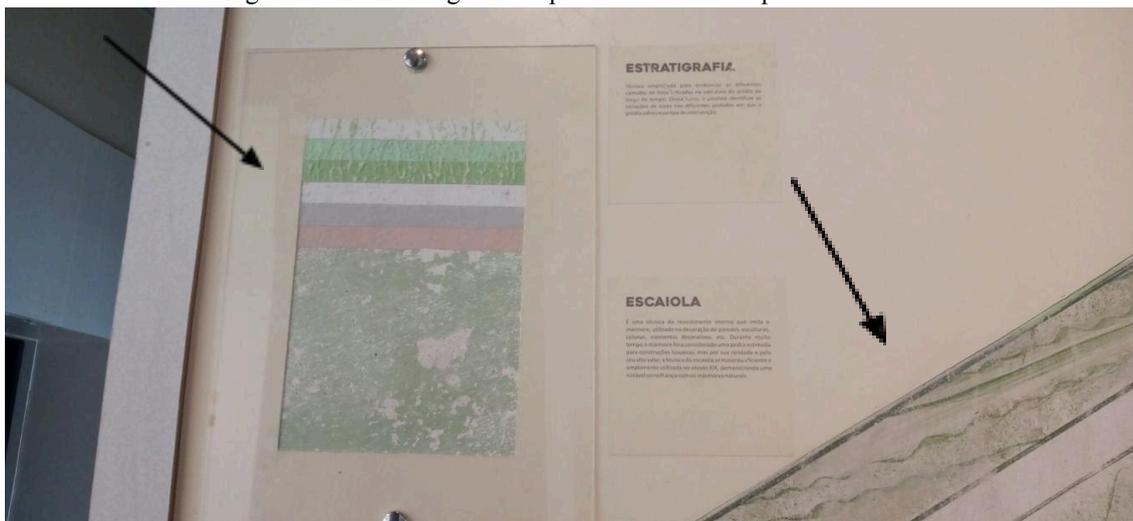
Figura nº 02 - Estratigrafia do prédio com detalhe para a escaiola

Com características modernas, não se sabe ao certo se sua arquitetura é neocolonial ou neoclássica, dessa forma, faz-se necessário um estudo mais aprofundado e técnico por parte de arquiteto, o que até a data atual de elaboração do diagnóstico não foi possível¹¹. Contudo, sabe se que a edificação passou por inúmeras reformas ao longo das últimas décadas muitas delas resultaram na descaracterização arquitetônica do prédio. A figura nº 02 exemplifica tal situação em virtude da técnica de estratigrafia, onde apresentam as camadas de reformas da estrutura.

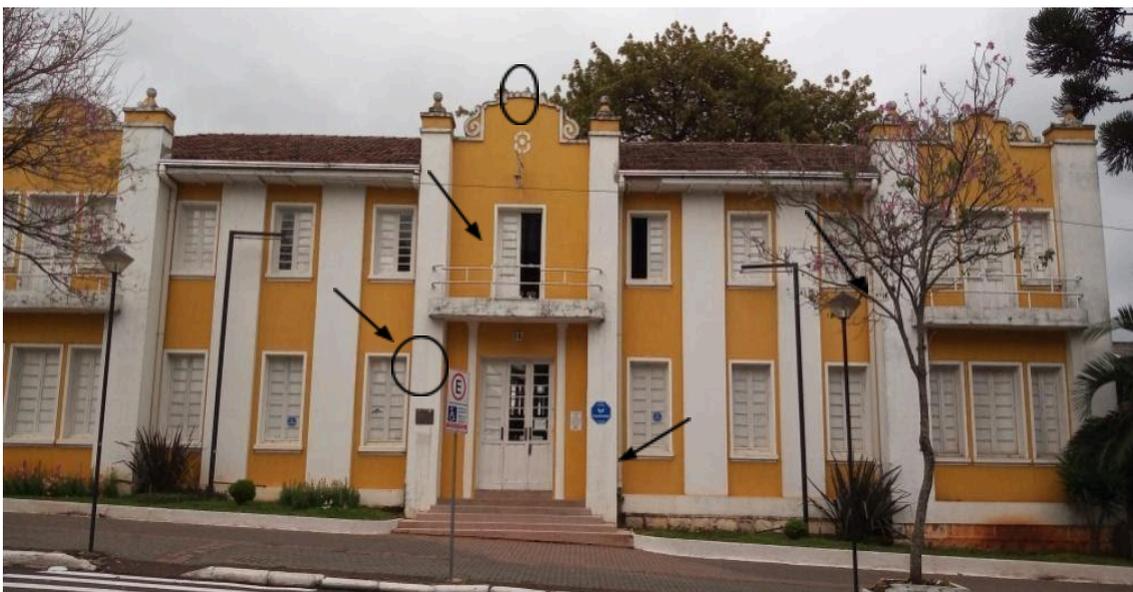
Figura nº 04 – Vista externa do MASC com a fachada com ornamentos arquitetônicos

Ainda hoje é evidente a beleza arquitetônica do prédio (Figura nº 04), uma vez que é localizado na área central de Chapecó, em meio ao contraste das ruas que o circundam e em meio às árvores e construções do seu entorno. Apesar disso, também são aparentes os problemas estruturais e patológicos que a edificação possui, seja em virtude das intempéries como da falta de manutenção de suas estruturas, pintura externa e interna, drenagem, dentre outros fatores.

Nota-se na figura nº 04 que não há qualquer identificação institucional do MASC, somente adesivos colados com os dizeres “Museu Antonio Selistre de Campos – MASC”. Assim, ainda que o prédio que abriga o Museu chame atenção por sua arquitetura, a municipalidade deixa a desejar enquanto coloca no ostracismo institucional e cultural o Museu aqui mencionado. Sobre essa situação, o museólogo e professor Mário Chagas (2011) comenta:

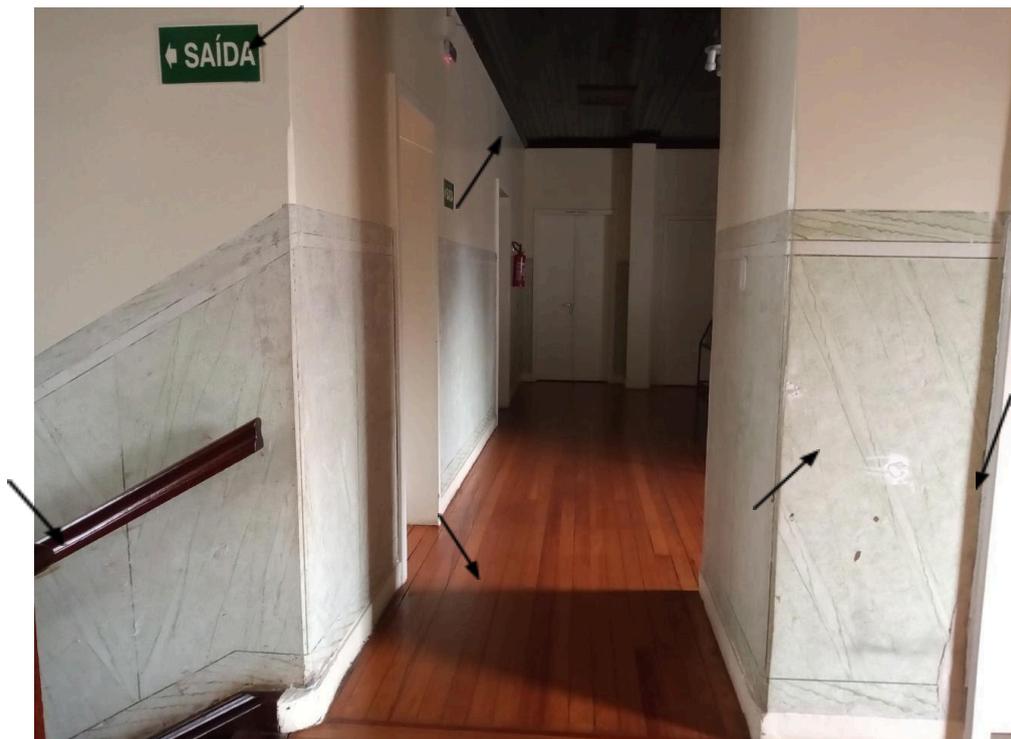
Figura nº 05 - Espaço do piso superior do prédio

É importante informar que o prédio que abriga o MASC não possui internamente e externamente quaisquer delimitações de seus espaços técnicos, operacionais e administrativos. Técnicos no que diz respeito às salas expositivas e de tratamento dos acervos (Reserva Técnica), administrativos quanto as sala de direção e administração (RH) e operacional salas de uso comum, como copa, banheiros, lavanderia, conforme demonstrado na figura nº 05:

Nota: Com detalhes da escaiola, corrimão da escadaria, sinalização de saída, forro e assoalho em madeira. Três (3) salas ocupadas por Setor de Artes Visuais.

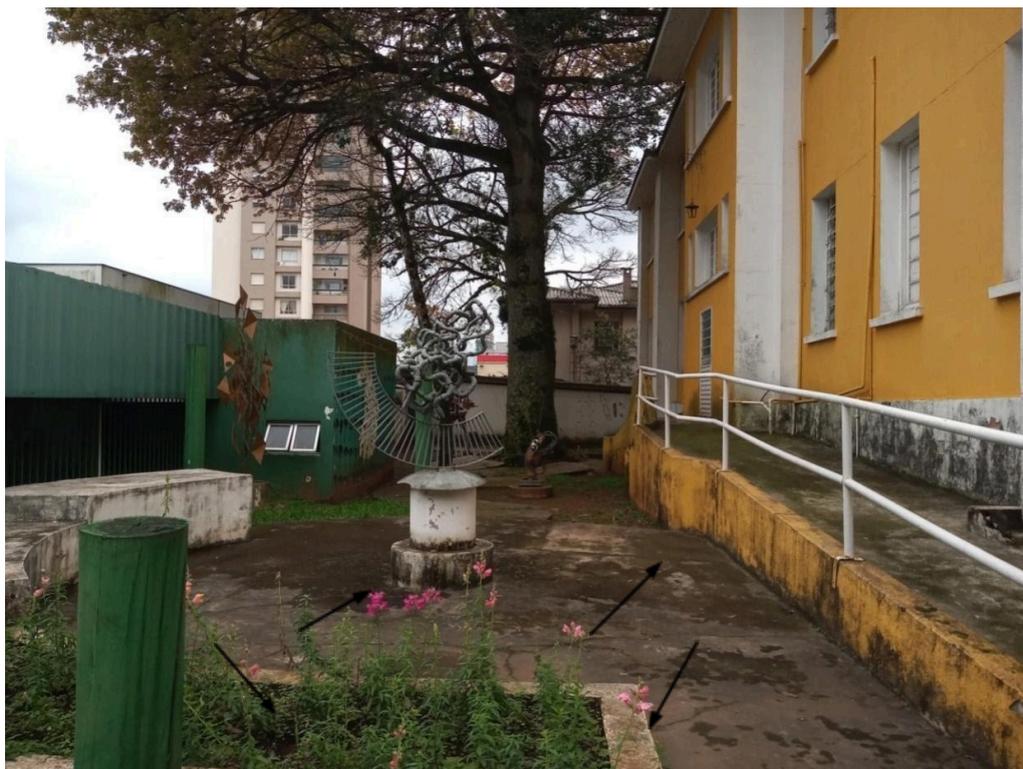
Figura nº 06 – Vista do pátio externo do MASC

Nota: com a presença de árvore, vegetação, rampa de acesso secundário e obras de arte com a presença de pátina.

Ademais, mostra-se na imagem acima o detalhe da copa de árvore sob a cobertura do prédio, acarretando em infiltrações e sujidades nas salas tanto do piso inferior quanto superior. Também é possível verificar a presença de umidade em toda a área do pátio e da área lateral de acesso à Rua Marechal Floriano Peixoto, ocasionada devido à falta de drenagem do entorno do prédio, conforme imagem (Figura nº 07) a seguir:

¹⁶ Necessário estudo mais aprofundado sobre a permanência ou não das árvores próximas ao prédio. Conforme Relatório Técnico n.05/2020/GAM/CAT apontado pelo MPSC em virtude da vistoria realizada nos museus municipais de Chapecó em janeiro de 2020, o prédio possui “degradação dos forros de beirais externos por umidade e fungos” (2020, p.9).

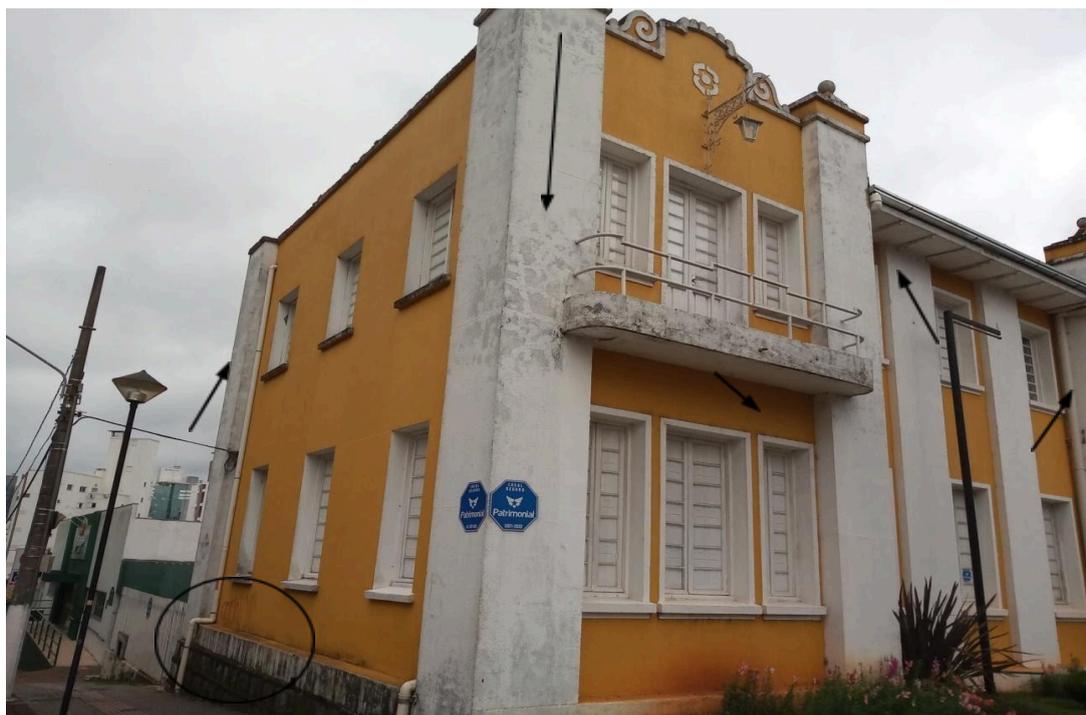
Figura nº 07 – Vista da lateral direita do MASC.

Nota: Vista lateral direita do MASC com presença de sujeira e pichação. Detalhe para a calha e sinais de umidade.

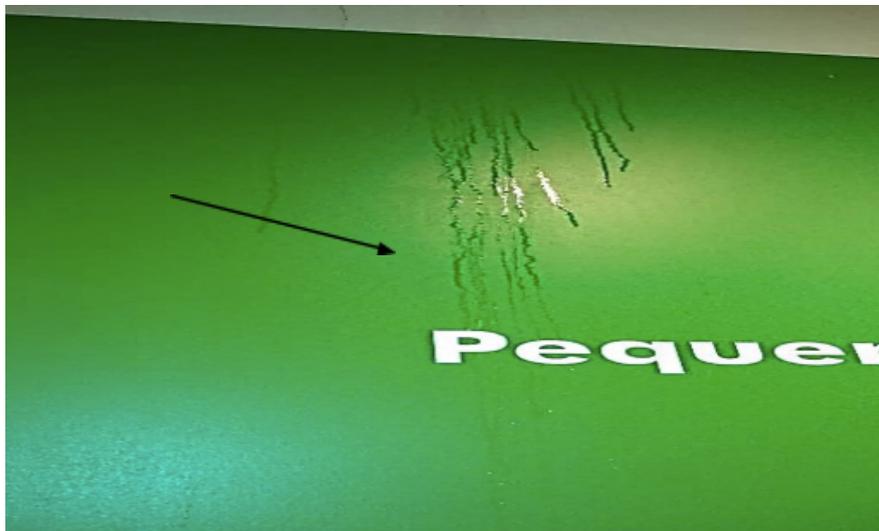
Figura nº 08 - Infiltração em sala expositiva do piso inferior

restam Conforme já mencionado, no pátio externo existem duas árvores com altura superior ao prédio que derrubam suas folhas sobre a cobertura e ocasionam infiltrações nas salas do prédio (Figuras nº 8 e 9).

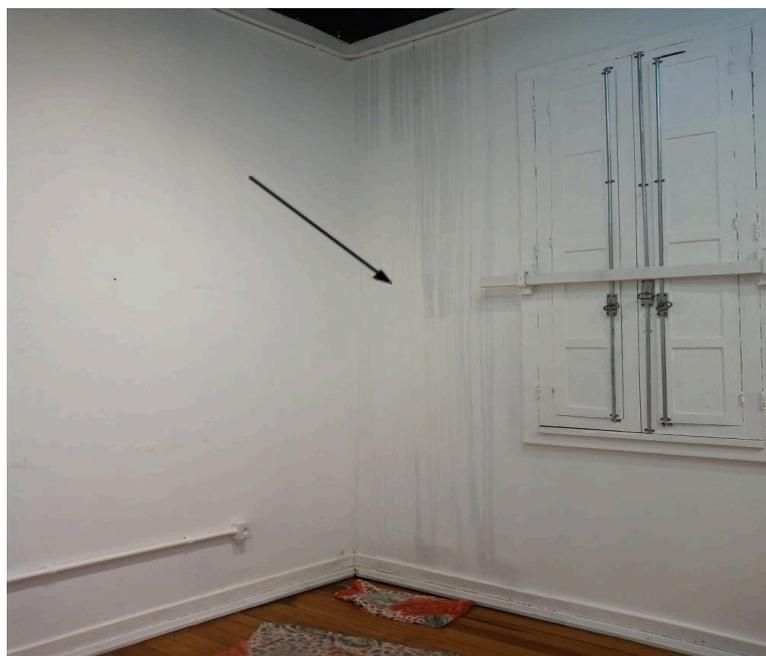
Figura nº 09 - Infiltração em outra sala expositiva

Nota: Exemplo de infiltração em uma das salas do piso inferior.

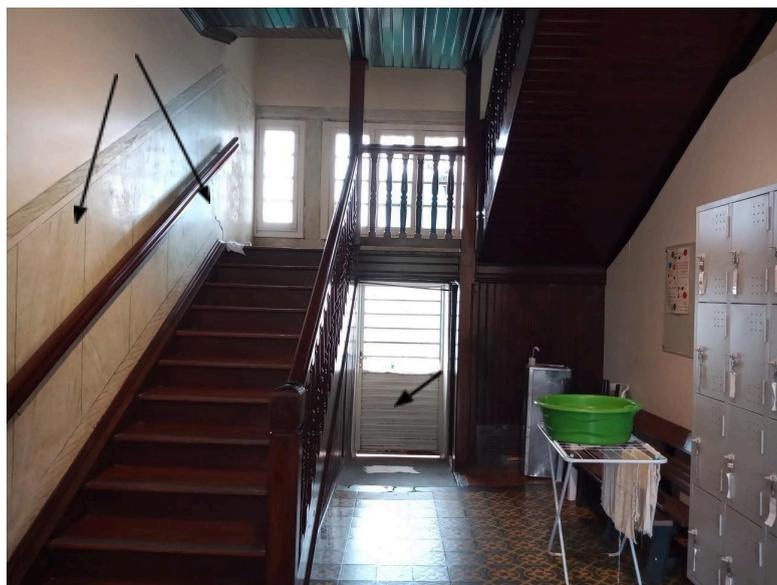
Figura nº 11 - Hall de entrada do edifício

Nota: Detalhe para a escaiola, rachadura, escadaria em madeira com corrimão. Porta de acesso ao pátio externo.

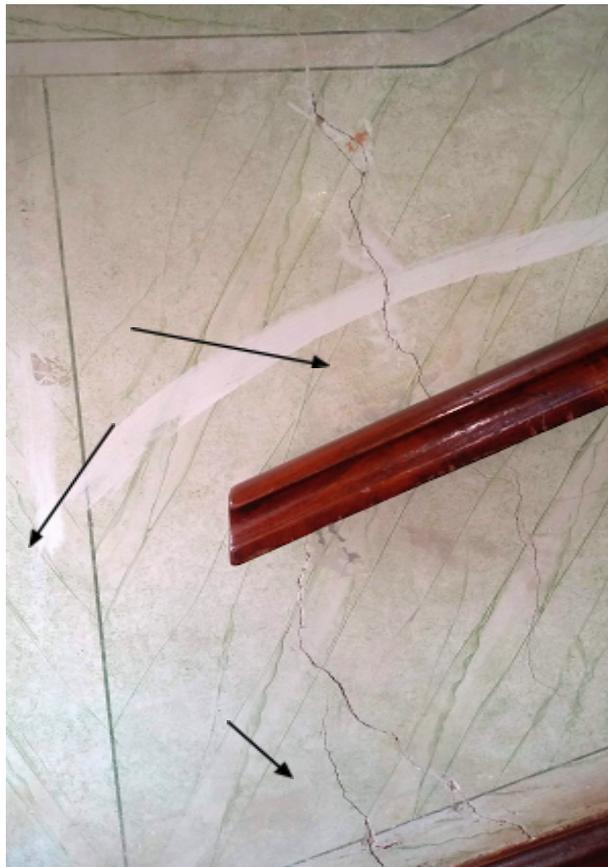
Figura nº 12 - Rachadura na parede

Nota.: Detalhe para a cobertura em massa na escaiola.
Fonte Foto de Gustavo Andre Glienke Feyh.

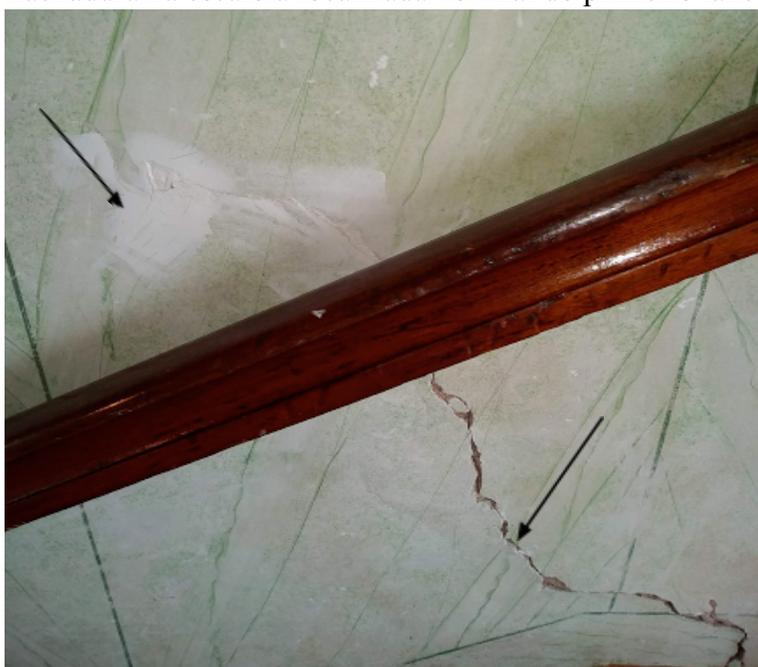
Figura nº 14 - Rachadura na escaiola localizada no final do primeiro lance de escadas

Nota: Detalhe para a cobertura em massa.
Fonte: Foto de Gustavo Andre Glienke Feyh.

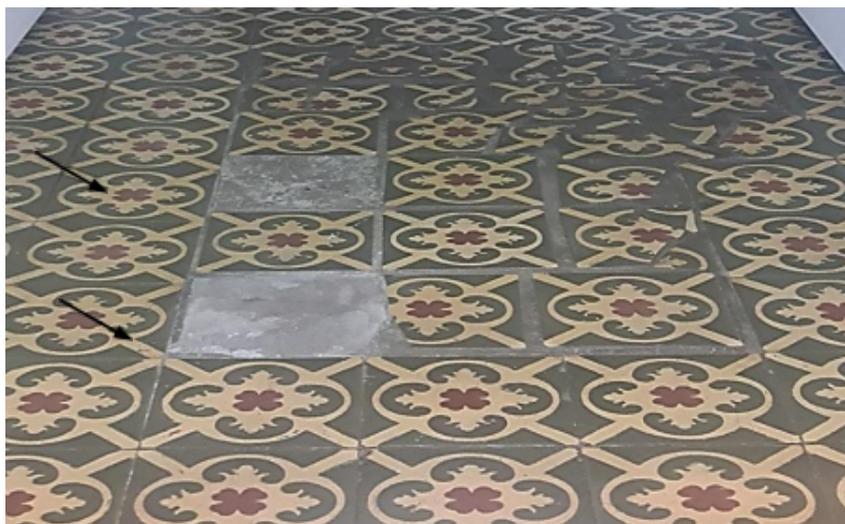
Figura nº 19 - Piso em ladrilho hidráulico

Nota: Piso em ladrilho hidráulico com intervenção anterior improvisada com cimento e muitas peças quebradas ou colocadas sem continuidade no padrão.

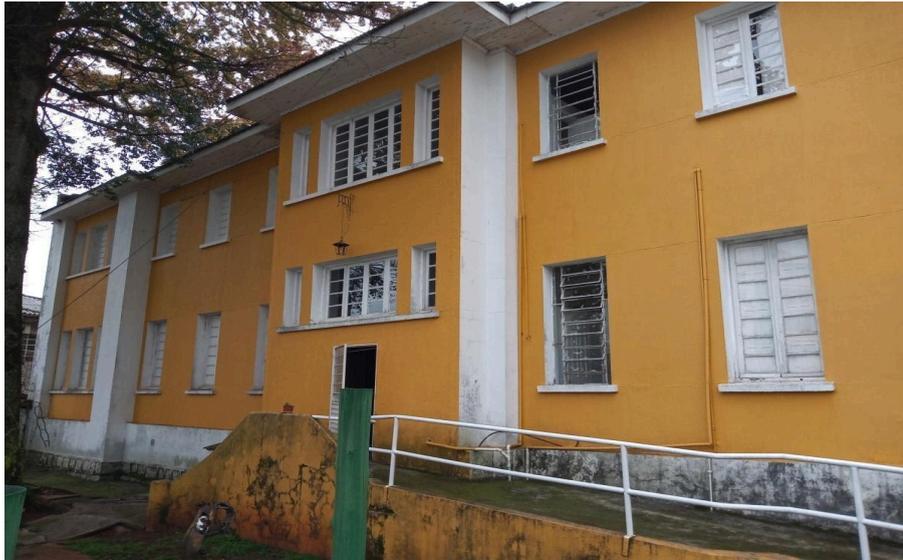
O pátio externo apresenta calçada com problemas de manutenção: o concreto encontra-se deteriorado e possui fiação elétrica visível, apresentando perigo a quem visita o espaço e impossibilitando sua utilização plena em visitas mediadas. Além disso, a calçada de concreto maciço encontra-se em péssimo estado de manutenção, facilitando o surgimento de plantas briófitas¹⁸ que comprometem a segurança dos visitantes e funcionários do MASC (Figuras nº 21 e 22).

Nota: Detalhe para a umidade e rampa.
Fonte: Foto de Franciele Maziero

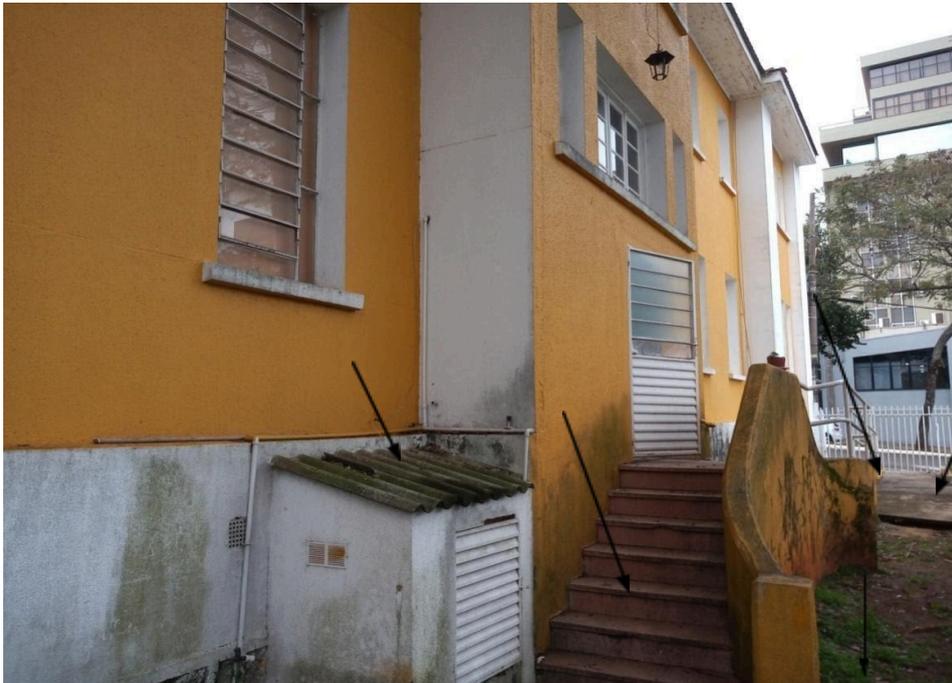
Figura nº 22 -Vista da área externa do prédio

Nota: Detalhes para a escadaria com rampa e corrimão. Portão de segurança. Presença de vegetação e umidade. Tubulação exposta e marcas de sujidades.
Fonte: Foto de Franciele Maziero.

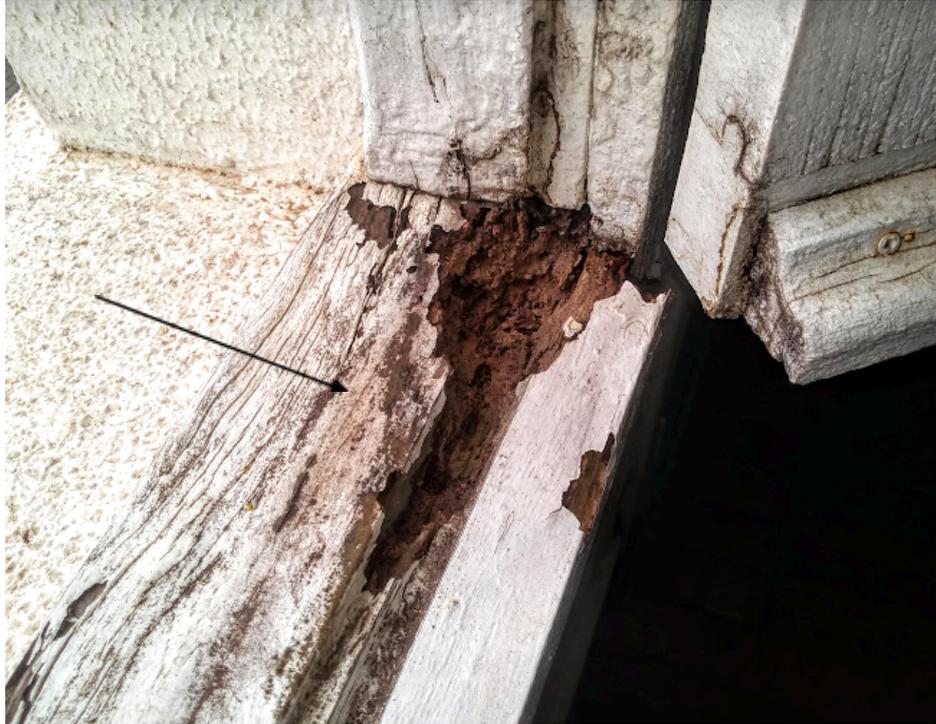
Figura nº 23 - Janela deteriorada

Nota: Janela deteriorada devido à ação de insetos xilófagos.
Fonte: Foto de Gustavo Andre Glienke Feyh.

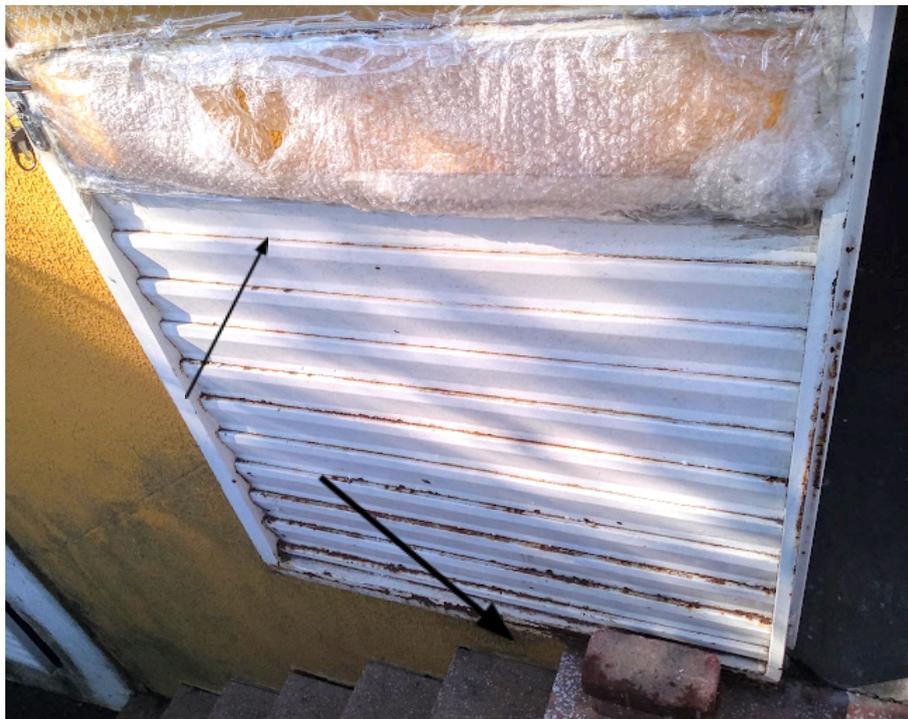
Figura nº 26 - Porta de acesso ao pátio externo

As janelas dos banheiros, tanto do piso inferior quanto do superior, a porta de acesso ao pátio externo (Figura nº 26) e o portão de acesso à rampa de acessibilidade (Figura nº 27) possuem ferro e vidro em suas composições. Todavia, possuem partes quebradas e deterioradas e até certo emperramento quanto à abertura.

Nota: Porta de acesso ao pátio externo com vidro quebrado e corrosão na parte inferior.

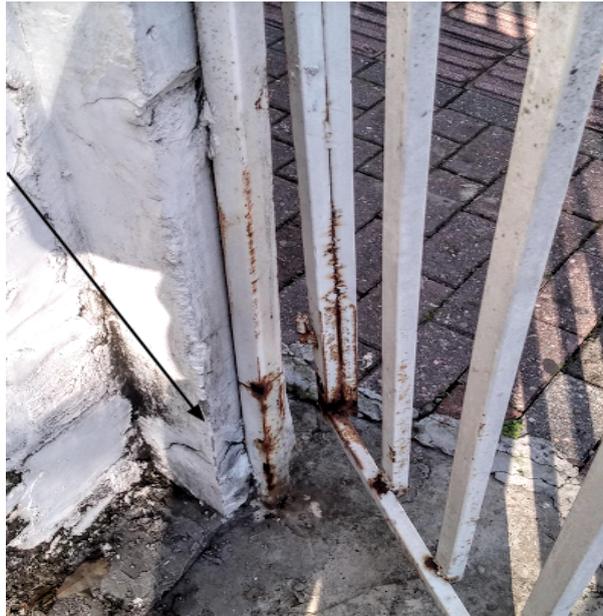
Figura nº 27 - Portão de acesso a rampa de acessibilidade

Nota: Portão de acesso à rampa quebrado com a presença de corrosão.
Fonte: Foto de Gustavo Andre Glienke Feyh.

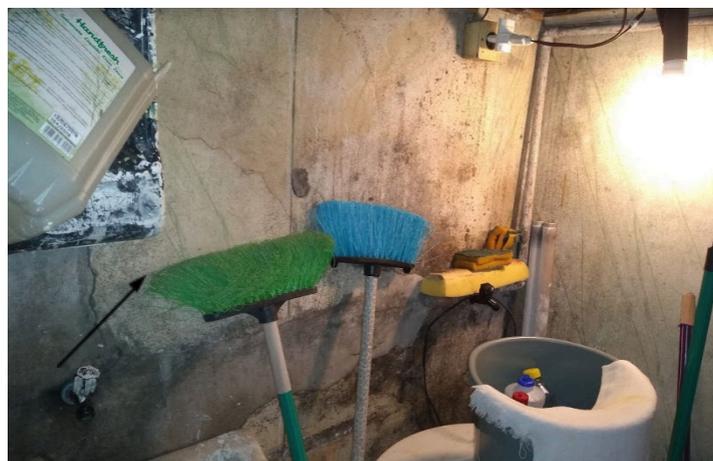
Figura nº 28 - Lavanderia improvisada

Foi verificado também problemas no sistema hidráulico, obtido em sua grande maioria de forma improvisada e ineficiente, o que causa problemas como vazamentos e facilita a proliferação de fungos e consequentemente surgimento de bolor e manchas em algumas áreas do prédio. Este ainda possui espaço de lavanderia (Figura nº 28) sobre a escada de acesso ao piso superior e percebe-se que foi construído na sua maioria com improvisos e sem conhecimentos técnicos.

Nota: Escaiola comprometida no espaço da lavanderia improvisado.
Fonte: Foto de Gustavo Andre Glienke Feyh.

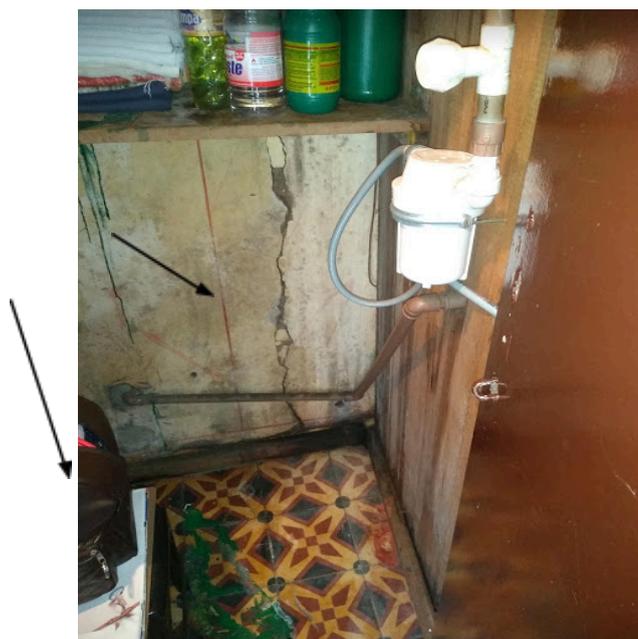
Figura nº 29 - Espaço para guarda de materiais de limpeza

Nota: Espaço improvisado para a guarda de materiais de limpeza.
Fonte: Foto de Gustavo Andre Glienke Feyh.

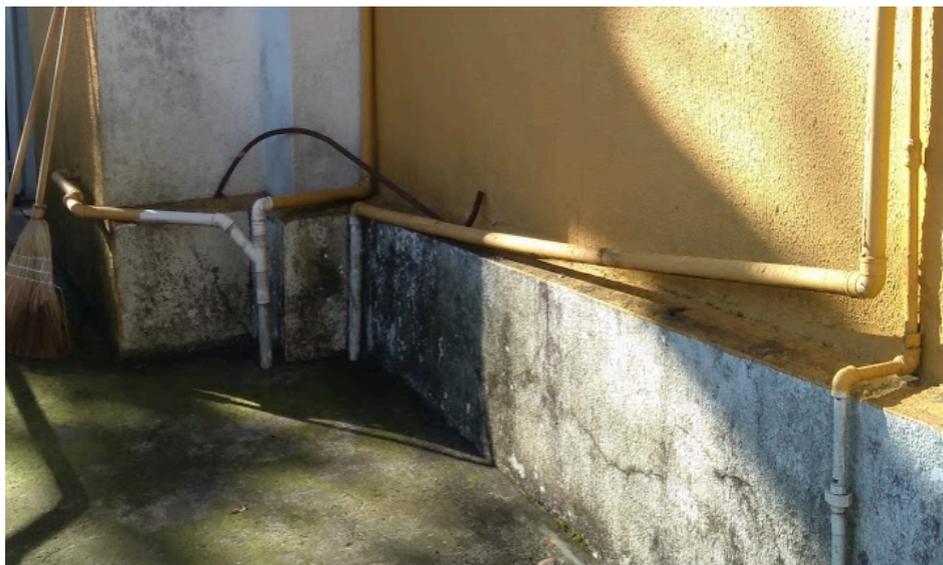
Figura nº 30 - Tubulação de esgoto ao lado da rampa de acesso

Nota: Tubulação de água e esgoto em área visível e sob a rampa de acesso.

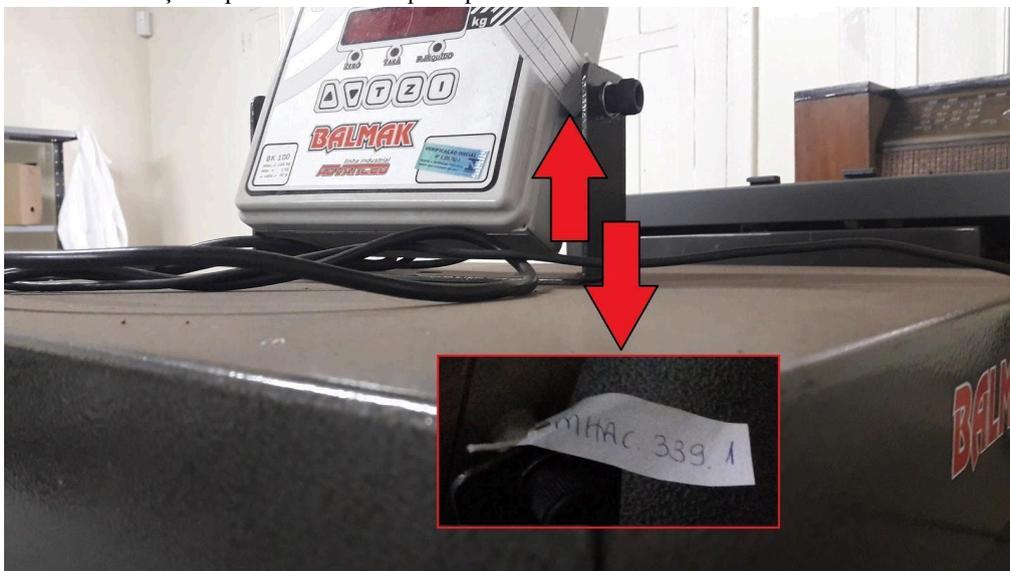
Figura nº 42 - Balança de precisão com etiqueta provisória de arrolamento

Nota: Registro fotográfico da balança de precisão que recebeu um número de arrolamento como indicam as setas em vermelho e a imagem ampliada da etiqueta com destaque em vermelho, sendo registrado como bem pertencente ao acervo da instituição. Devido a falta de informações, foi “adicionado” como integrante dos objetos musealizados, porém a sua função é apenas pesar o acervo e servir como ferramenta de auxílio, e não ser um objeto musealizado.

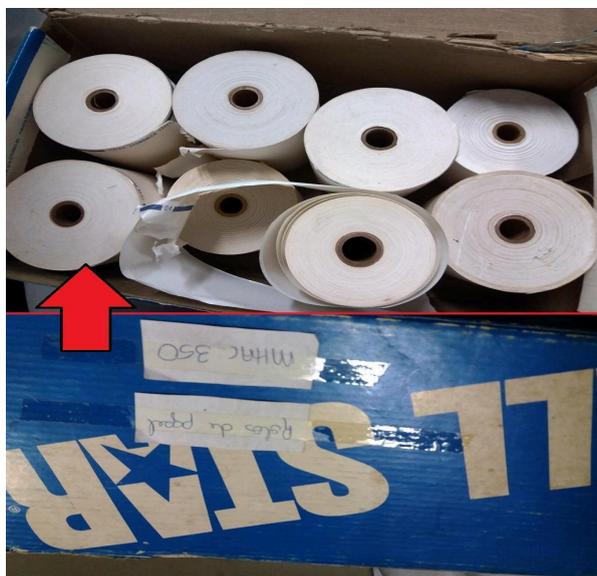
Figura nº 45 - Caixa de bobinas com número de identificação

bobina de papel (Figura nº 45), computadores antigos, etc. Objetos que claramente não compõem o acervo do MASC e de quase nenhum museu, independente da missão institucional ainda não ser uma incógnita que este Plano pretende dar conta.

Nota: Registro fotográfico de 2020 em que pode se observar a etiqueta de arrolamento em caixa de sapato contendo no seu interior as bobinas de papel como indica a seta em vermelho.

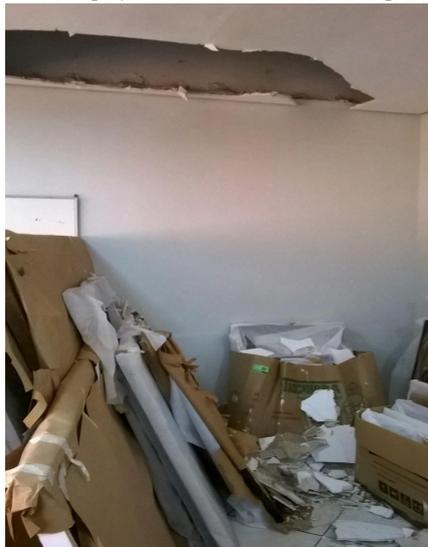
Figura nº 55 - Condições do acervo no espaço da *GADGR* durante o período de reformas

As complicações no acondicionamento durante a reforma, implicou em danos ao patrimônio, como evidenciados na Figura nº 55 em que há sujidades que caíram do teto sobre os objetos salvaguardados no espaço. Assim, a equipe precisa limpar constantemente para manter o local limpo e evitar maiores danos dentro das condições que o acervo foi exposto.

Nota: Registro fotográfico da situação do acervo na *GADGR* em que parte do teto caiu sobre os objetos, causando-lhes danos. Fotografia sem data, mas com base nos relatórios, indica que seja entre 2014 e 2015.

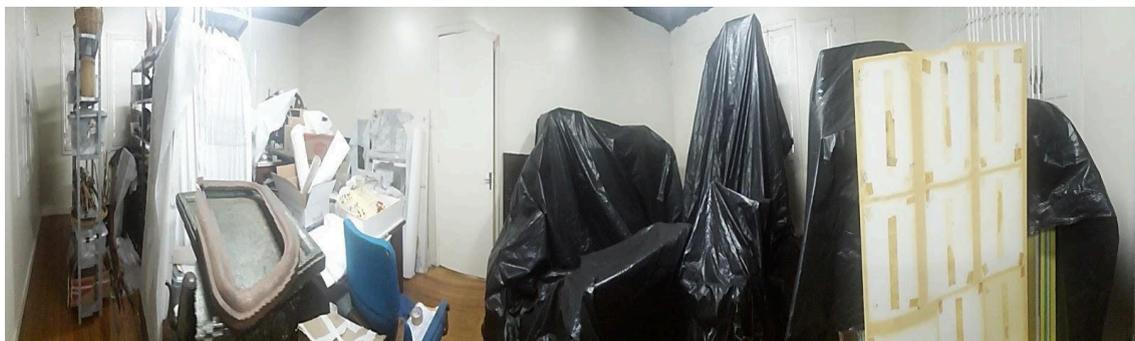
Figura nº 56 - Reserva Técnica em abril de 2019

Posteriormente a reforma do prédio histórico, o acervo foi transferido para a atual localização (Ver figura nº 55), a sala apresenta inúmeros problemas de infiltrações que deveriam ter sido corrigidas durante o período de manutenção e reforma. Porém, atualmente constata-se os mesmos problemas estruturais relatados por gestões anteriores no tocante à Reserva Técnica. Durante o ano de 2019, com a chegada da museóloga Aline Tavares (concurso realizado em 2015, a profissional Museóloga Isabelle Teissa, assumiu em 2016 e saiu em 2018), foram realizadas intervenções na sala com objetivo de organizar e acondicionar de maneira mais adequada o acervo das Instituições. A figura nº 56 demonstra como estava a Reserva Técnica, em que podemos observar objetos cobertos por uma lona plástica, mal acondicionados e sem uma ordem tipológica e identificações de ordem organizacional.

Nota: Fotografia panorâmica da sala em que pode-se observar o acervo misturado com material de expediente, acondicionamento inadequado dos objetos das mais diversas tipologias (arqueológico,

quadros, documentos, fotografias, acervo tridimensional, etc.), objetos cobertos com lonas plásticas na tentativa de protegê-lo, mas que lhe causam danos.

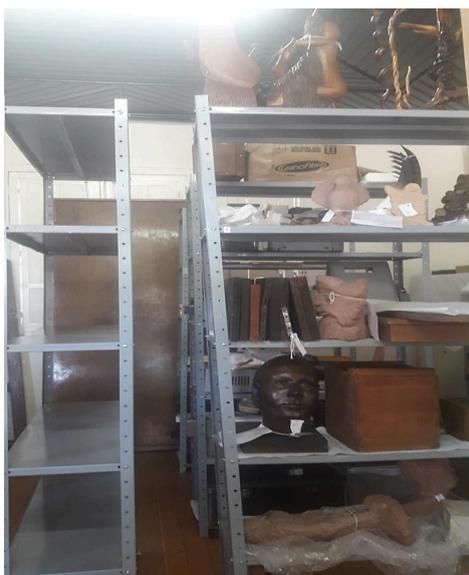
Figura nº 57 - Peças pesadas sobre suporte frágil

Nota: Fotografia do início de 2019 que demonstra o acervo pesado em estante que não suportou o peso e entortou, com risco de cair sobre outros objetos e causar danos.

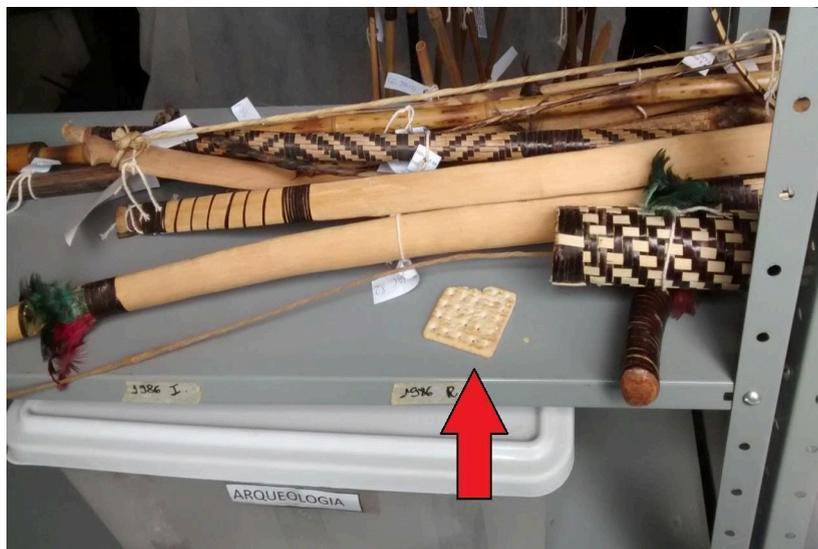
Figura nº 58 - Alimentos entre o acervo da Instituição

Ainda constatou-se durante as intervenções, que a entrada da sala era irrestrito, não havendo um controle maior para o acesso, deste modo, encontrou-se entre o acervo alimentos (Figura nº 58), que é expressamente proibido já que a infestação por insetos é perigosa e pode causar danos irreversíveis ao acervo. A museóloga coordenou reuniões com a equipe a fim de informar algumas normas de segurança de acervo, e a partir de então a entrada na sala passou a ser controlada para servidores efetivos, contratados e estagiários, já que o prédio que os Museus ocupam é local de trabalho de uma equipe

Nota: Fotografia de abril de 2019 em que aponta resto de alimento (biscoito de água e sal) em contato com o acervo etnológico do MASC, conforme indicado pela seta em vermelho. Ressaltando novamente, que não é permitido a entrada de alimentos, água e qualquer outra substância de gênero alimentício, além de que a Reserva Técnica é local de salvaguarda e deve dispor de condições adequadas para preservar o acervo, e a incursão de alimentos pode-se gerar infestação de insetos e roedores que igualmente atacam as peças musealizadas.

ampla, como ressaltado anteriormente, compartilhado com o setor de Artes Visuais. Outro fator importante foi a dedetização completa do prédio como medida de segurança para a edificação e para todo o acervo.

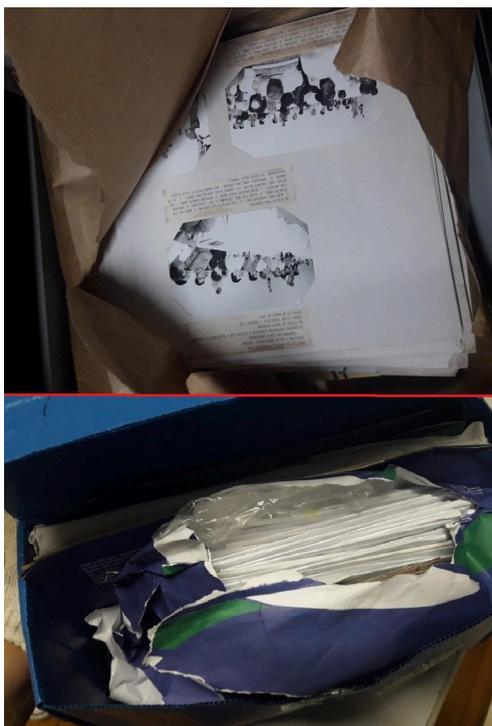
Figura nº 59 - Acervo fotográfico acondicionado de maneira equivocada e sobrecarregado nos arquivos metálicos

As investigações durante as incursões na Reserva Técnica verificou inúmeros problemas de acondicionamento, além dos mencionados anteriormente, como fotografias nos arquivos metálicos sem estar guardadas em pastas, estando apenas “jogadas” em grande volume umas sobre as outras (Figura nº 59), fichas catalográficas mal armazenadas e danificadas e outros objetos do acervo também acondicionados de maneira inadequada (Figura nº 60).

Nota: Montagem de dois registros fotográficos durante as intervenções na Reserva Técnica em 2019. Foi encontrado durante o período de reorganização tanto da reserva técnica quanto de outras salas do prédio que tinham acervo espalhado. O acervo fotográfico estava sobrecarregado em pastas, em número muito maior do que poderiam estar acondicionadas em um mesmo local, com envelopes de papel rasgados devido ao excesso de fotografias, ocasionando danos ao acervo fotográfico.
Fonte: Registro de Aline Tavares.

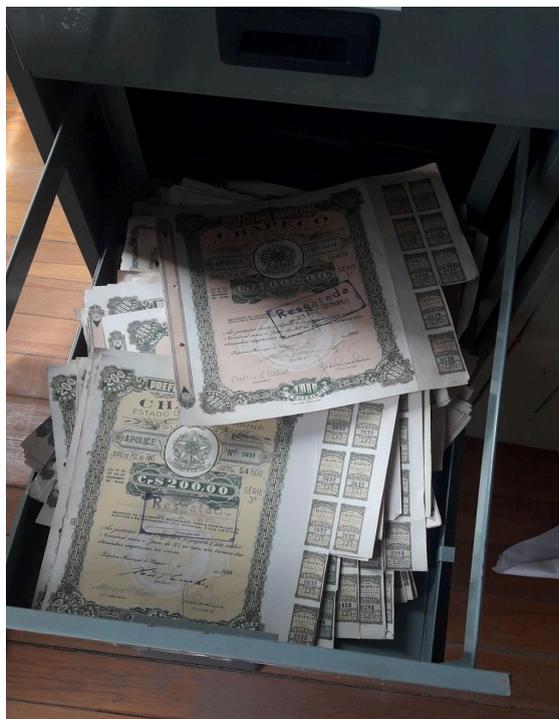
Figura nº 60 - Acervo documental em péssimas condições de salvaguarda

Nota: Registro fotográfico de 2019 durante as intervenções na Reserva Técnica em que constatou-se o mau acondicionamento de diversas peças musealizadas, como por exemplo o acervo documental, as

apólices foram encontradas jogadas em uma das gavetas do arquivo metálico sem nenhuma proteção em contato direto com a superfície em metal que apresentava sinais de ferrugem em alguns pontos, foi difícil até mesmo retirá-las da gaveta, já que uma puxada mais brusca poderia rasgá-las.

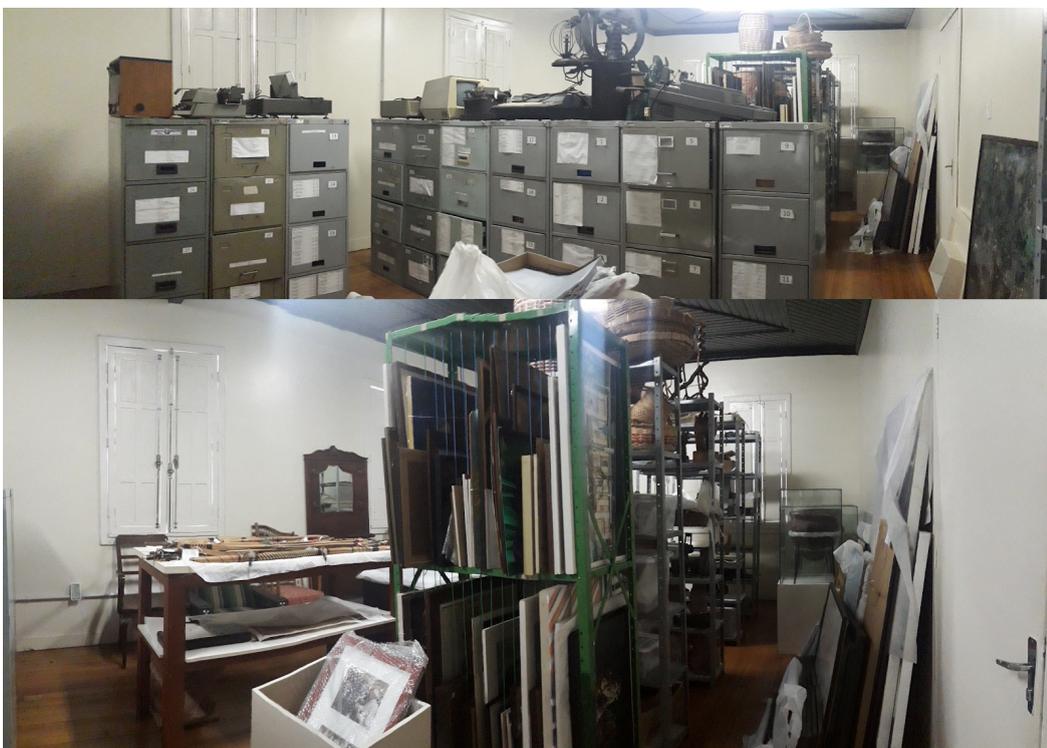
Figura nº 61 - Acondicionamento do acervo durante o período de intervenção

Nota: Registro fotográfico da Reserva Técnica em 2019 durante as intervenções da equipe museológica coordenado por Aline Tavares. Neste registro vemos a montagem de duas fotografias em que se vê a parede dos fundos do prédio, a primeira mostrando um panorama geral da sala e a segunda, mostrando maiores detalhes que estavam atrás dos arquivos de metal. Também, verifica-se o novo suporte (trainel de cor verde) para acomodação de quadros de obras de arte que anteriormente (ver Figura nº56) estavam alocados no chão, um sob os outros e sob uma lona plástica.

As atividades de organização da sala da Reserva Técnica ocorreram ao longo do ano de 2019, uma das medidas realizadas foi a colocação dos quadros de arte que estavam no chão em um improvisado trainel construído pela equipe museal, Franciele Maziero (Técnica em museu) e Gustavo Feyh (Estagiário), dentro das condições possíveis da própria instituição (Anteriormente, ver figura nº 56). Também, foi feita uma nova organização no espaço após os objetos serem alocados em estantes metálicas e mesas de madeira, ver a Figura nº 61 em que podemos brevemente ver o panorama durante o período da intervenção, durante o processo de adequações.

O processo de organização da Reserva Técnica foi realizado como medida de preservação do acervo, pois, como anunciado e constatado anteriormente, os objetos estavam em péssimas condições de salvaguarda. Percebe-se na figura nº 61 que ainda

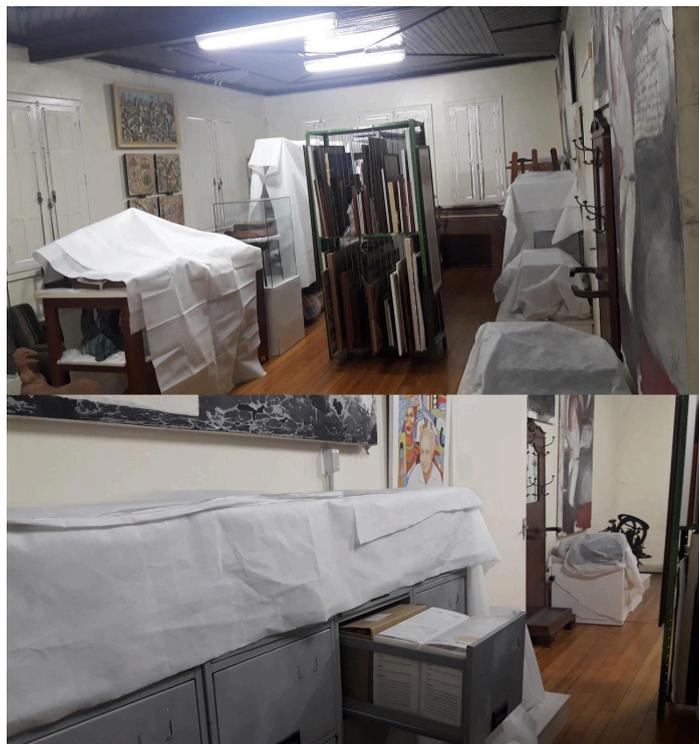
Figura nº 63 - Acondicionamento do acervo.

Nota: Registros fotográficos da Reserva Técnica de 2019 após às intervenções da equipe museológica coordenado pela Aline Tavares. Nesta montagem das imagens podemos observar como ficou dispostos as estantes e os arquivos de metal que acondicionam o acervo das duas instituições MHAC e MASC, além de colocação de TNT para proteger os objetos.

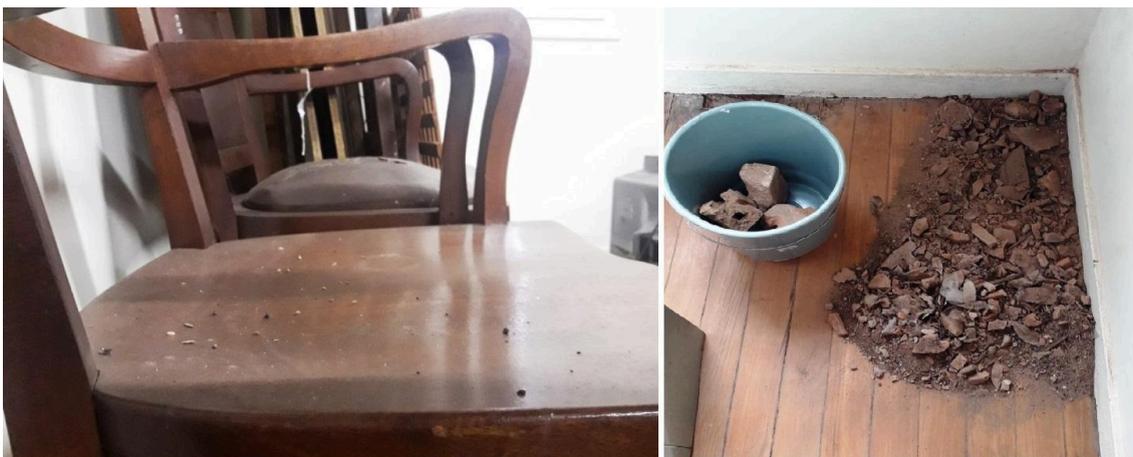
Deste modo, como também evidenciado no capítulo do *Diagnóstico Arquitetônico*, o prédio apresenta problemas como goteiras, infiltrações, grande volume de sujidades acumuladas no teto remanescentes ao que tudo indica de obras anteriores sem a devida limpeza e retiradas de sobras de materiais, fatores que colocam em risco o acervo. Especificamente na sala da Reserva Técnica há muita sujidade caindo do teto constantemente sob os objetos, como demonstrado na Figura nº 64 abaixo, sendo necessário constante limpeza da sala e peças.

Nota: Fotografia de 2019 a museóloga Aline Tavares que o auxílio de parte da equipe fez uma multirão de limpeza do forro, em uma das tábuas soltas conseguiu-se fazer a retirada de um volume grande de sujeiras: pedaços de tijolos, areia e outros materiais não identificados. Tal problema é recorrente, onde há frestas no foro e com a força do vento, a sujeira cai sobre objetos na reserva. Para a contenção da sujidade na sala, foi instalado TNT e papel adesivo nas frestas como medida paliativa até que uma intervenção mais adequada possa ser feita. (Ver figura nº 65).

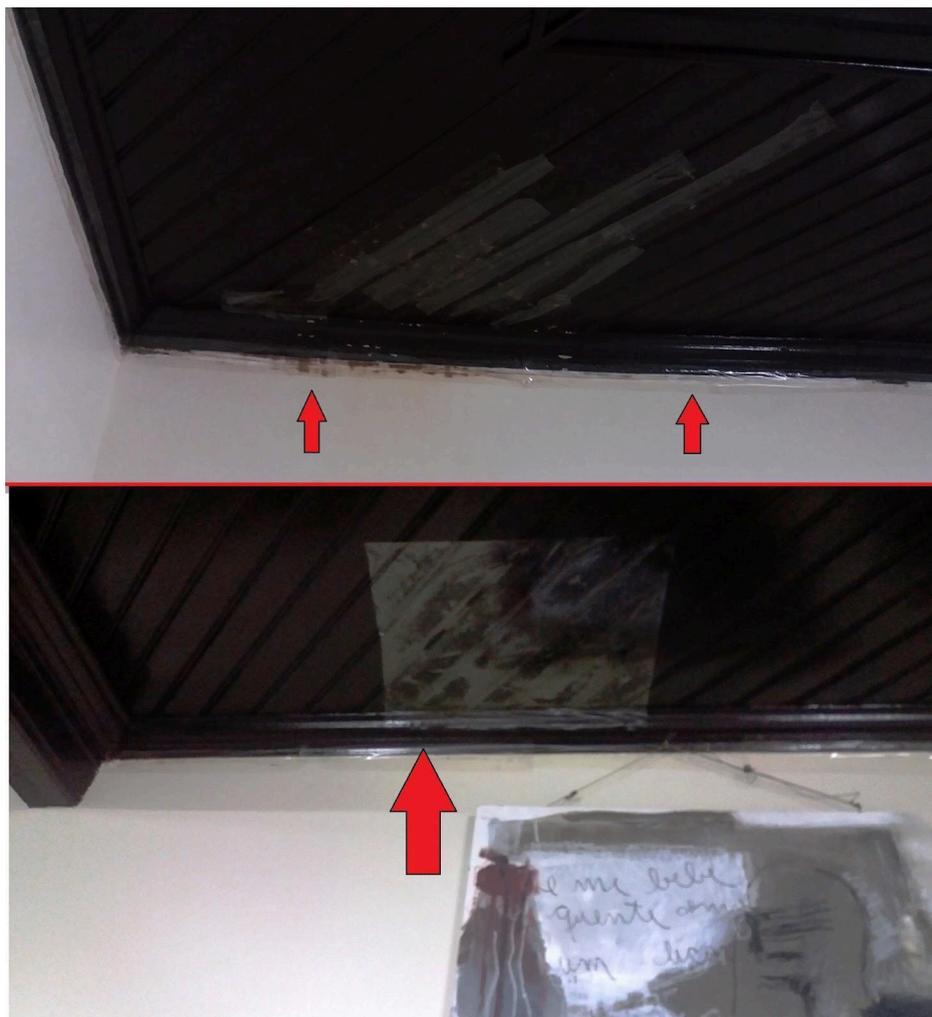
Nota: Fotografias de julho de 2020 em que demonstram as intervenções realizadas pela equipe museológica a fim de amenizar os problemas estruturais, como as sujidades que caem sobre os objetos. Para tal, foi utilizado um plástico adesivo para vedar as frestas do forro como indicam as setas em vermelho, pode-se verificar na figura superior que permaneceu marcas da sujeira presentes no adesivo. Fonte: Registro de Cassiano Mignoni

A equipe museológica buscou mitigar tais problemas estruturais da sala, citados acima, (Figura nº 65) na tentativa de conter as sujidades que caem constantemente sobre os objetos. A intervenção foi realizada com o auxílio do técnico em museu, Daniel Dalla Zen, durante o primeiro semestre de 2020, durante o ano anterior, foi realizado tentativas com outros materiais para evitar a queda de sujidades, porém, o atual material se mostrou mais eficaz. Ressaltamos que tal medida está longe de ser ideal, no entanto a ação não oferece danos nem comprometimento do acervo ou ao prédio que é tombado, a retirada da fita é simples e não deixará marcas, a medida foi paliativa a fim de solucionar momentaneamente o problema até que se possa fazer uma intervenção maior de limpeza, obra ou restauração.

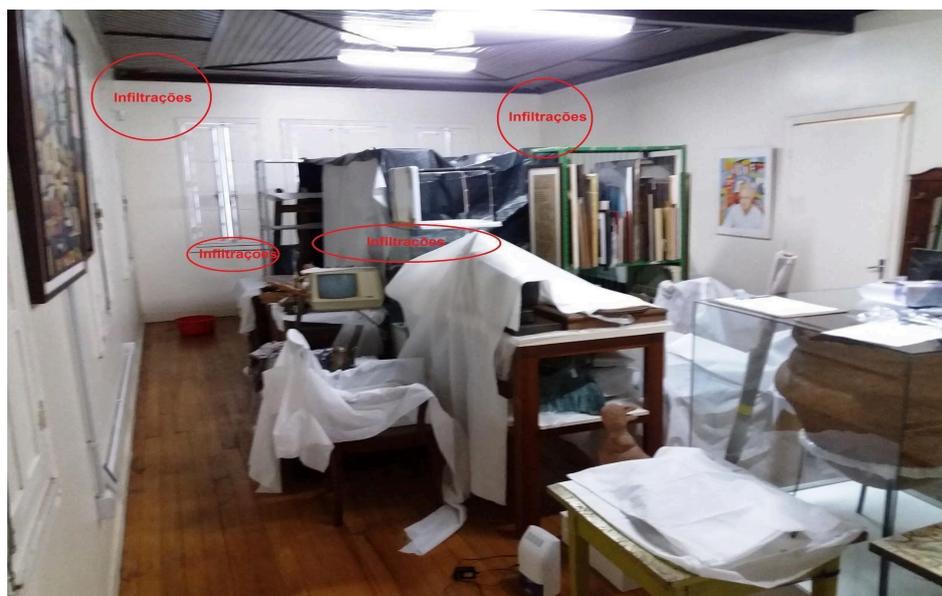
Após a equipe tomar as medidas citadas acima, como o melhoramento da acomodação do acervo e estratégias para minimizar os danos, intensificaram-se os problemas estruturais no prédio com infiltrações derivadas de chuvas que ocorreram no final do mês de junho de 2020³⁴. A sala destinada a Reserva Técnica apresentou inúmeros focos de goteiras e de infiltrações devido ao volume de chuvas que atingiram o município de Chapecó, deste modo, a equipe dos Museus teve que realocar as estantes e suportes que salvaguardam os objetos para evitar que os mesmos fossem atingidos pela água. Em vista disso, alguns suportes foram cobertos por lona como pode-se verificar

Nota: Registro fotográfico de julho de 2020 da área dos fundos da Reserva Técnica dos Museus (MHAC e MASC) com destaques em vermelho para as infiltrações encontradas na sala atual, devido às chuvas alguns móveis e estantes que fazem o acondicionamento das peças salvaguardadas, tiveram que serem afastadas dos locais e cobertos com uma lona plástica para evitar maiores danos. Sobre tais problemas estruturais do prédio, ver *Diagnóstico Arquitetônico*. As infiltrações nesta área da sala fazem com que a água desça até ao piso inferior, onde estão localizadas as salas com exposições.

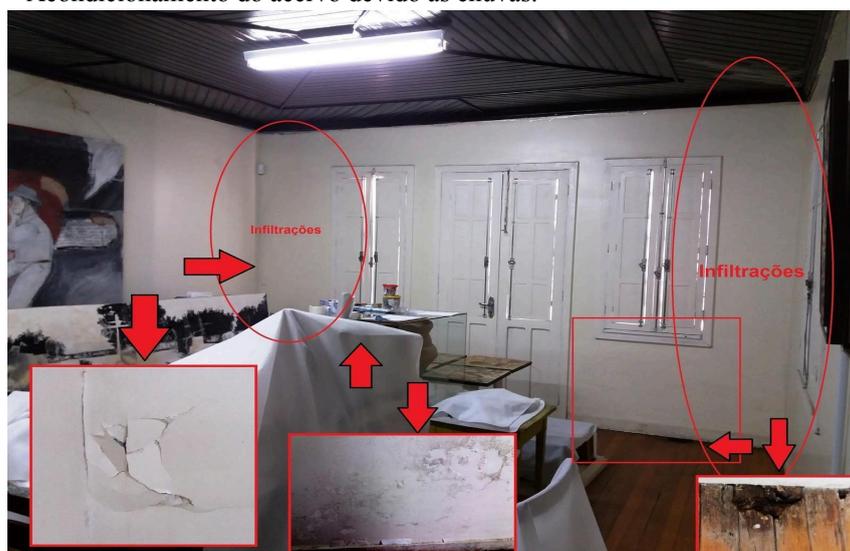
Nota: Registro fotográfico de julho de 2020 da Reserva Técnica dos Museus (MHAC e MASC) com destaques em vermelho para as infiltrações encontradas na sala atual. O ângulo da fotografia é na área
