PLANO MUSEOLOGICO

MUSEU ANTONIO SELISTRE DE CAMPOS

2024-2034

2. DIAGNÓSTICO ARQUITETÔNICO

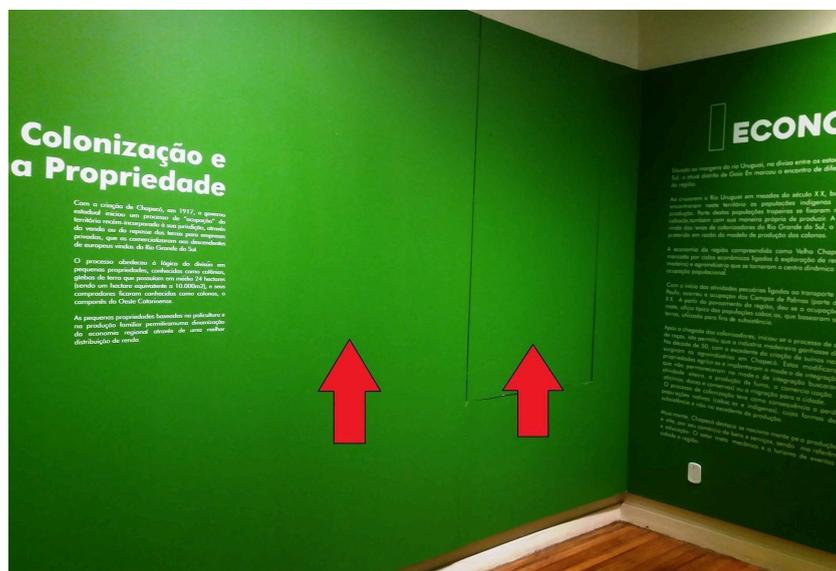
Figura nº 68 - Sala anterior onde estavam os dois mapas em papel na exposição *Chapecó: Rios de cultura e memória*

Nota: Registro fotográfico de 2020 em que podemos verificar o local anterior onde encontravam-se os dois Mapas, como indicam as setas, lado a lado. Devido a infiltrações nessa sala, colocando em risco o acervo, foi necessário realizar uma intervenção e aloca-los em outra sala da exposição de longa para

garantir que não venha a ser danificado. Essa sala apresenta inúmeros problemas que podem ser melhor verificados no *Diagnóstico Arquitetônico*.
Fonte: Fotografia de Cassiano Mignoni.

Os problemas expressos na Reserva técnica, como a mudança de local das peças devido a infiltrações causadas pelas chuvas, também aconteceram com os objetos em exposição pelo mesmo. Um estudo mais aprofundado das salas de exposição e do prédio em si pode ser observado no *Diagnóstico Arquitetônico*, mas ressaltamos que as implicações estruturais trazem inúmeros problemas para a salvaguarda adequada do acervo. Sobre as peças em exposição, foi necessário realizar alteração na exposição de longa duração, *Chapecó: Rios de cultura e memória*, em que uma das salas (Figura nº 68) estava ocorrendo grande infiltração e goteiras colocando em risco dois objetos em papel, mapas de grande valor histórico para o município, assim foi essencial removê-los desta sala e reposicionar em outra sala (Figura nº 69).

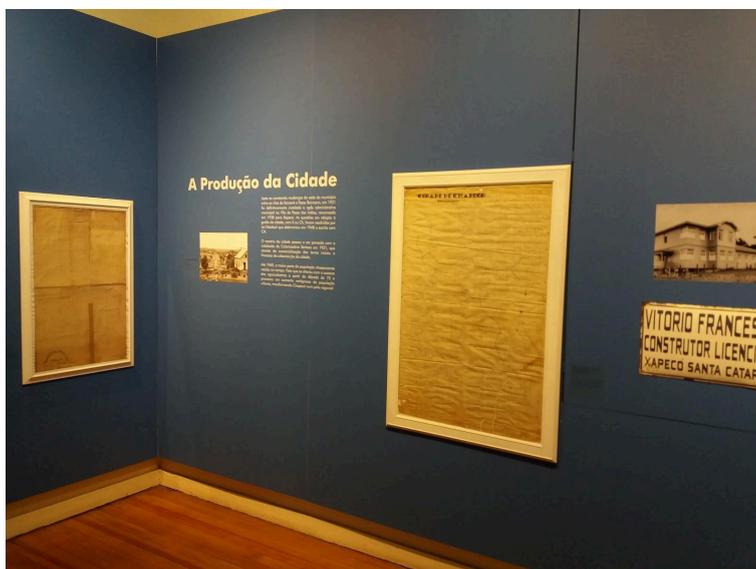
Figura nº 69 - Novo local dos Mapas após intervenção da equipe museológica

Nota: Registro fotográfico de 2020 em que apresenta o novo local em que os dois Mapas foram alocados na exposição de longa. A sala atual onde se encontram os objetos no eixo Política, que aborda a construção da cidade possui ao nosso entendimento uma coerência maior de temática que a localização anterior, em que estava sobre a égide econômica, no entanto salientamos que a alteração foi por conta da chuva e das infiltrações da sala anterior por questões de salvaguarda e não comunicacionais.
Fonte: Fotografia de Cassiano Mignoni.

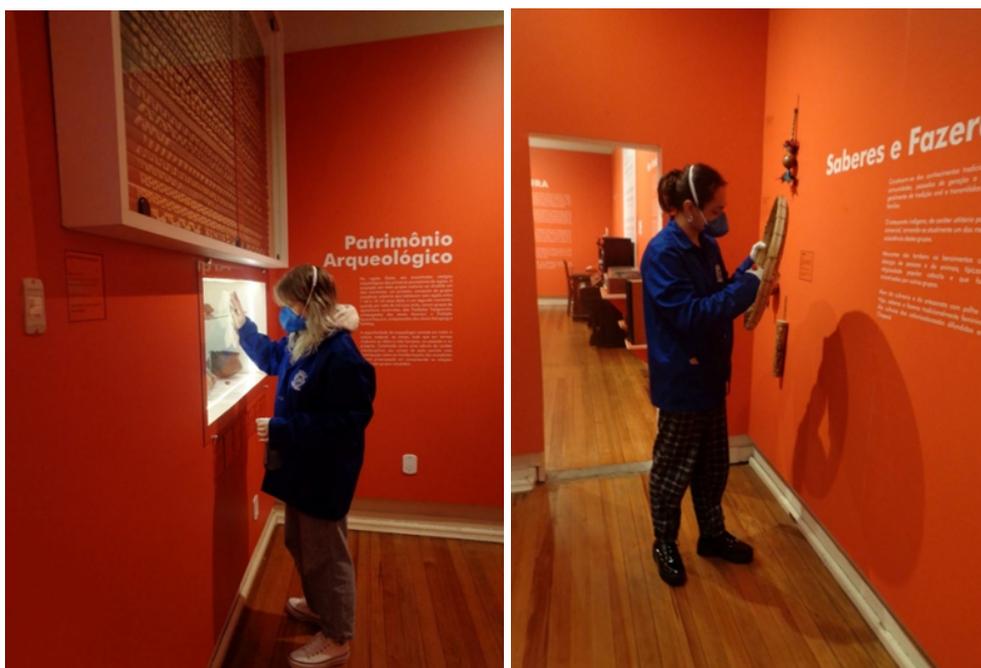
Figuras nº 71 e 71: Higienização de acervo.

5. Inspeção das salas sobre vazamentos, goteiras e excrementos de insetos que porventura possam ser avistados na limpeza;
6. Criação de uma rotina de higienização do acervo exposto e em reserva técnica, a fim, de evitar o acúmulo de sujidades, presença de fungos ou excrementos de insetos. Para realização da higienização é orientado o uso de epi, como jalecos, guarda pó, luvas, máscara, para proteção tanto profissional como também do acervo. A higienização é feita usando pincéis, trinchas e flanelas;
